# PUNT RAVAL

## OASI BILMA – LLUNA 10 3-3

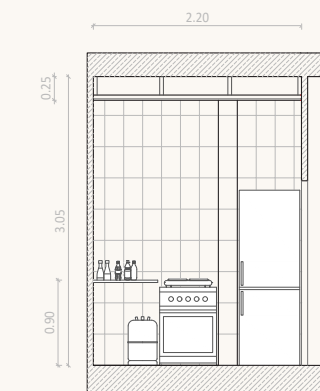
NO DISPOSA D'EXTRACCIÓ DE FUMS NI DE LA CAMPANA EXTRACTORA CORRESPONENT.

EL FORN NO FUNCIONA.

RAJOLES EXISTENTS EN MAL ESTAT DE CONSERVACIÓ.

PRESENCIA AL CEL RAS EXISTENT PLAQUES DE GUIX TRENCADES O ENDERROCADES.

LA PICA ESTÀ PLENA DE FONGS.

EL MOBILIARI EXISTENT QUE ES FA SERVIR PER GUARDAR LA VAIXELLA ESTÀ EN MAL ESTAT.

MANCANÇA EXTREMA DE NETEJA GENERAL. DESORDRE I ACUMULACIÓ D'OBJECTES I DE BRUTICIA.

NOU CONDUCTE D'EXTRACCIÓ DE 125 MM.

INSTAL·LACIÓ CAMPANA EXTRACTORA.

ELIMINACIÓ FORN ACTUAL I RECRESQUIT TAULELL EXISTENT.

SUBSTITUCIÓ REVESTIMENT VERTICAL.

SUBSTITUCIÓ CEL RAS ACTUAL PER CEL RAS DE CARTRO-GUIX.

INCORPORACIÓ NOUS PUNTS ELÈCTRIC.

SUBSTITUCIÓ PICA EXISTENT.

INCORPORACIÓ NOU MOBILIARI PER OFERIR MÉS ESPAI D'EMMAGATZEMATGE.

REUBICACIÓ D'OBJECTES PROPORCIONANT D'ESPAI DE TREBALL.

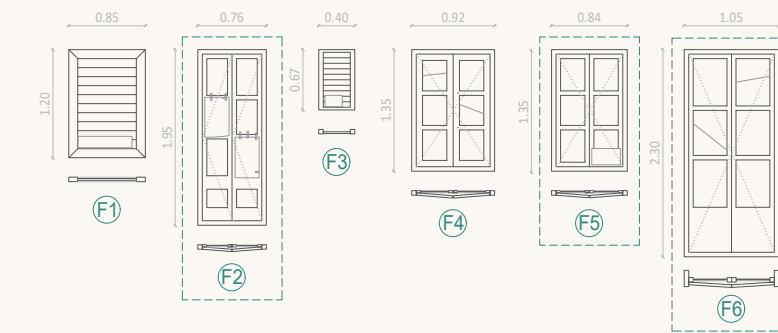
DETERIOR MOLT IMPORTANT EN LA MAJORIA DE LES FUSTERIES EXTERIORS.

DIVERSOS VIDRES INEXISTENTS O TRENCATS, AIXÍ COM MARCS AMB SIGNES DE DEGRADACIÓ.

FOCALITZACIÓ EN 3 FINESTRES DEGUT A LA UBICACIÓ PERJUDICANT A LA USUÀRIA.

- CE05: LA USUÀRIA VIU PRÀCTICAMENT A LA SEVA HABITACIÓ.
- CE06: BALCONERA AMB PONT TÈRMIC ELEVAT. VENTILACIÓ CREUADA.
- CE02: BALCONERA AMB PONT TÈRMIC ELEVAT, ALINIADA AMB L'ANTERIOR PER TANT VENTILACIÓ CREUADA
